# Barrières filtrantes de la promenade de l'aqueduc et mobilités douces

## 2. Aménagements successifs du carrefour avenue Léon Blum

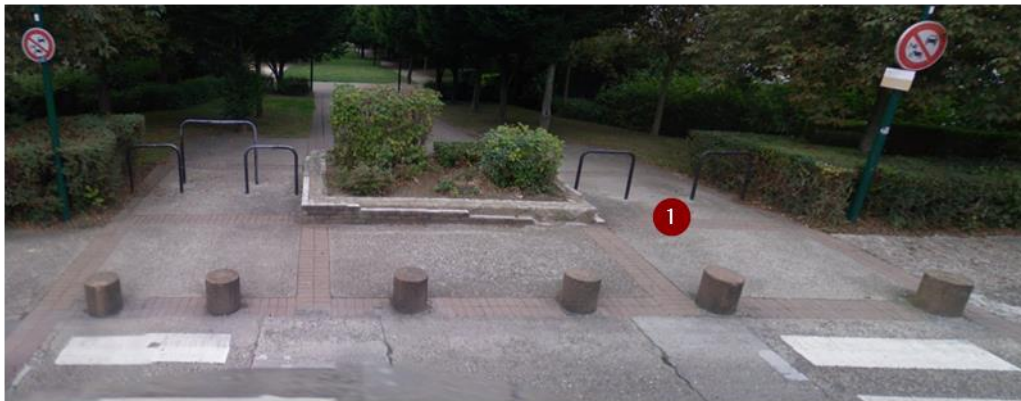
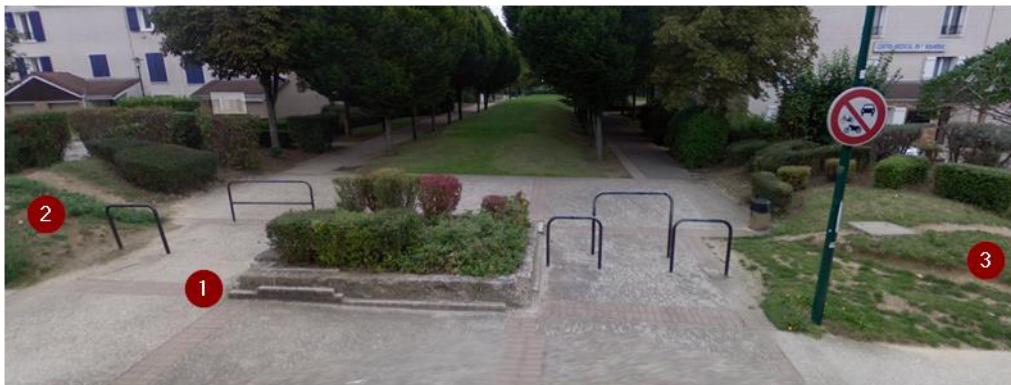
### 2.1 2008

- le passage aisé sur la partie nord du carrefour qui correspond à l'axe direct de la promenade de l'aqueduc dû au passage à 1 voie en direction avant les Clayes sous Bois (1)
- La ligne de désir piétonne côté Est dans le prolongement des trottoirs (2)(3)

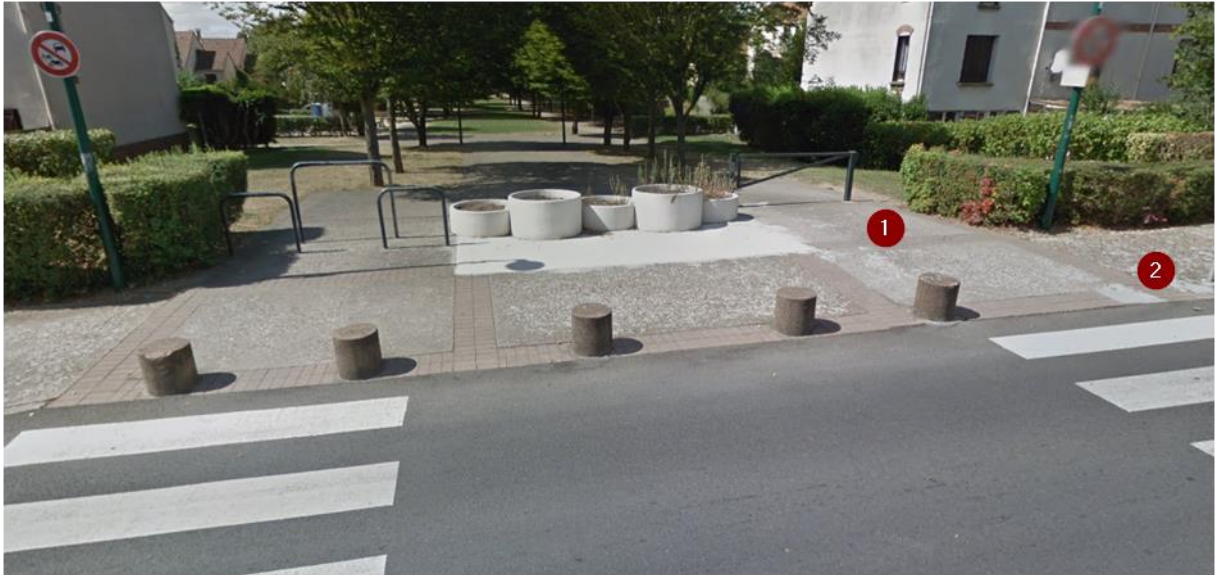
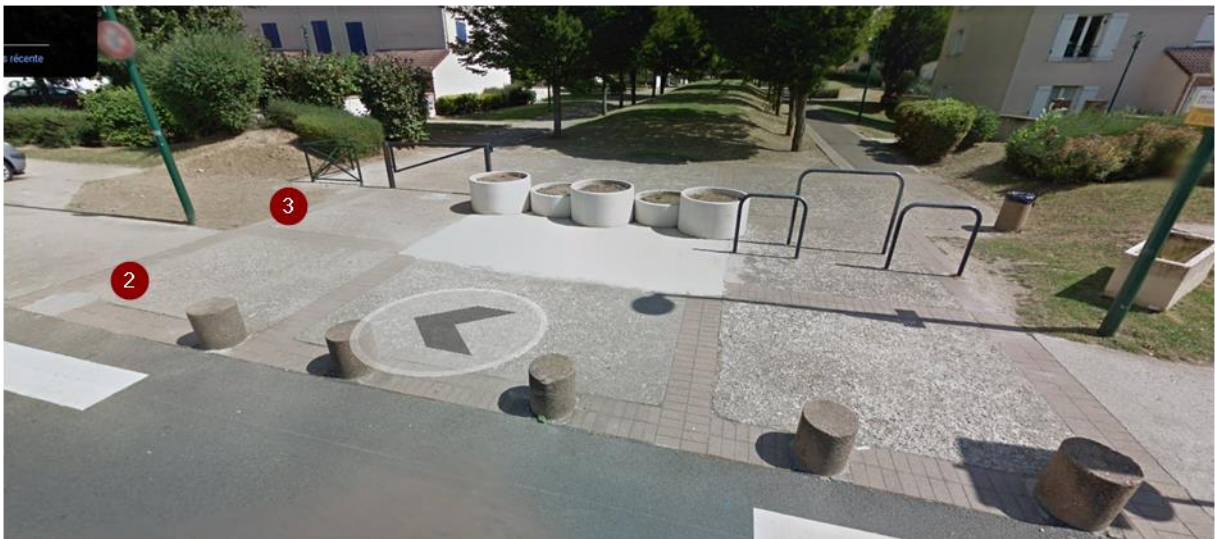
## 2.2 2012

- L'apparition des barrières de service qui obligent les piétons à mordre sur l'herbe et empêchent le passage des PMR (1)
- L'ajout de barrières afin de juguler (sans succès) la ligne désir piétonne côté Est (3)
- La suppression de 2 plots en bétons côté Nord afin de faciliter le passage des piétons (2)

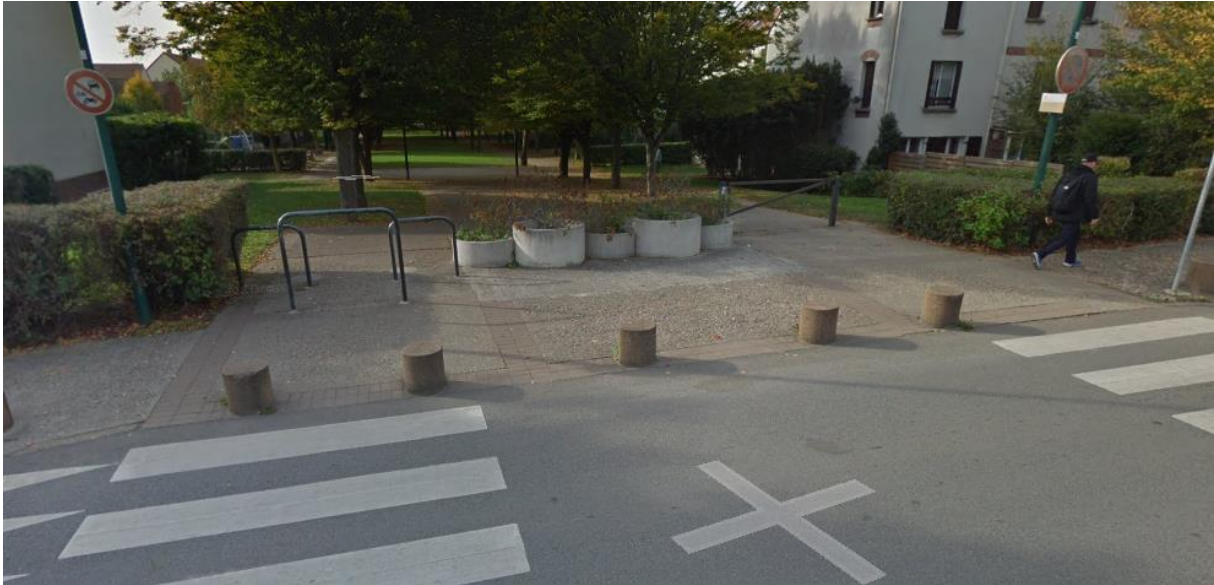
## 2.3 2017

- L'inversion de la barrière côté Est qui devait limiter le passage des piétons après le changement du massif de fleurs (1)
- La dégradation du trottoir côté Est après que les briques aient été retirées, ce qui gêne le passage des poussettes (3)
- L'ajout de nouvelles barrières afin de juguler (sans succès encore) la ligne de désir piétonne (2)

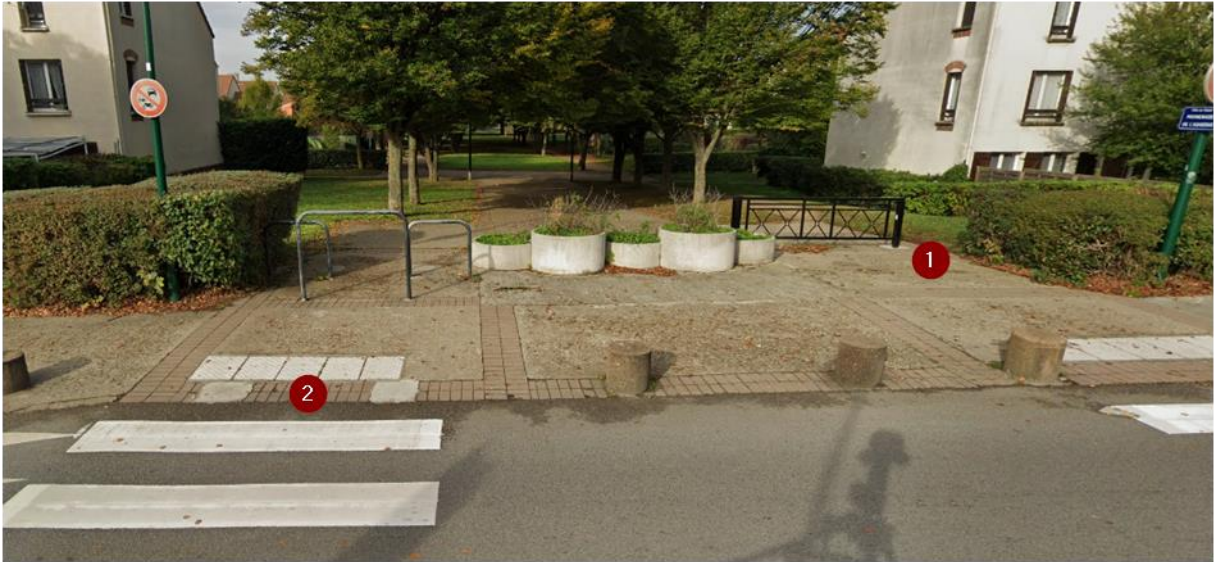
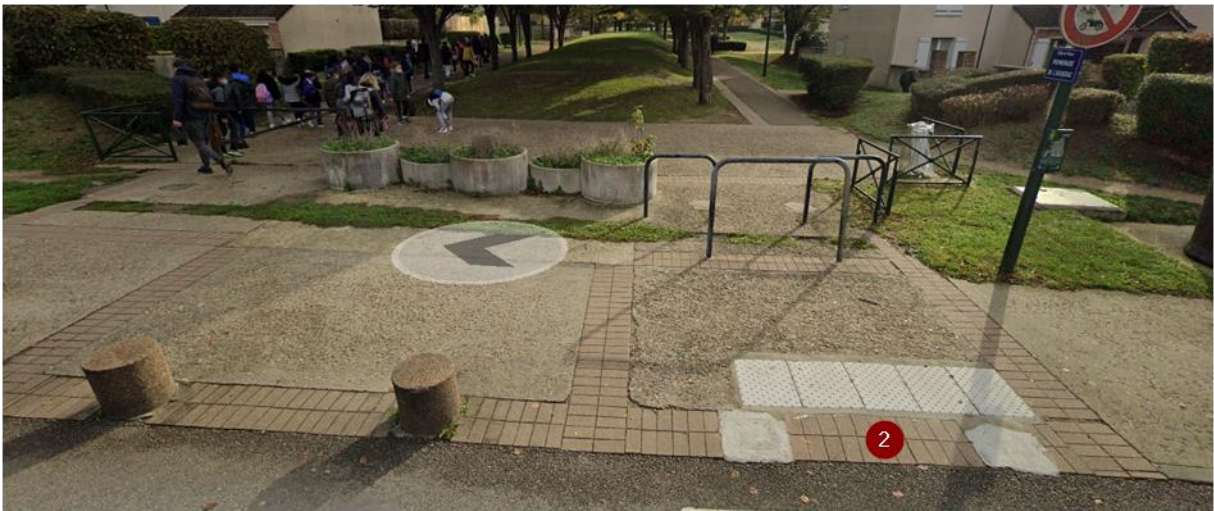
## 2.4 2020

- Le remplacement de la barrière de service côté Ouest par une nouvelle plus longue et donc gênant encore plus le passage des piétons (1)
- La suppression de 2 plots en béton de chaque côté de la traversée piétonne Sud et ajout des dalles podotactiles devant les passages piétons (2)

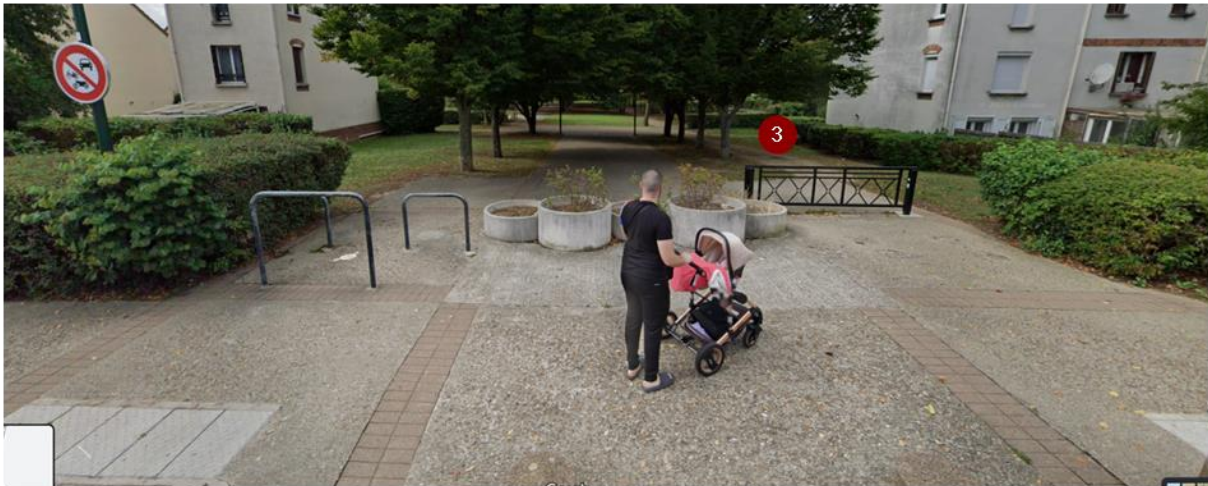
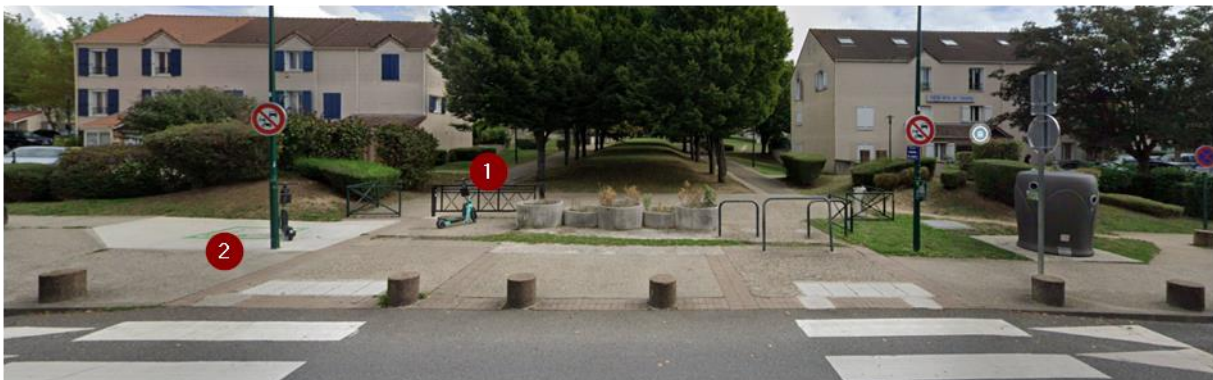
## 2.5 2022

- Le changement de la barrière de service côté Est réduisant encore l'espace de passage pour les piétons
- L'ajout du stationnement pour les trottinettes en libre service
- La large ligne de désir cycliste côté Ouest dans le prolongement direct de l'axe Nord(3)

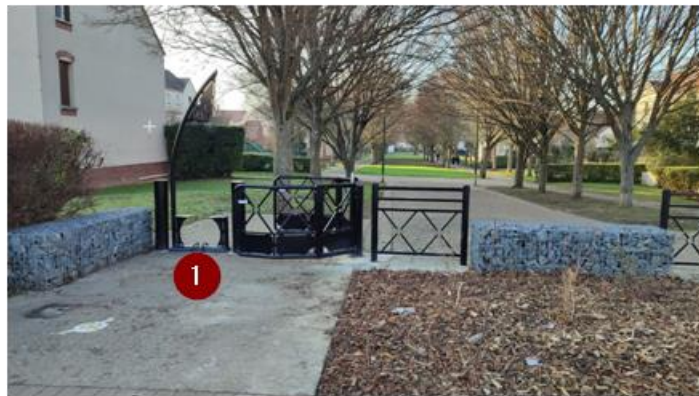
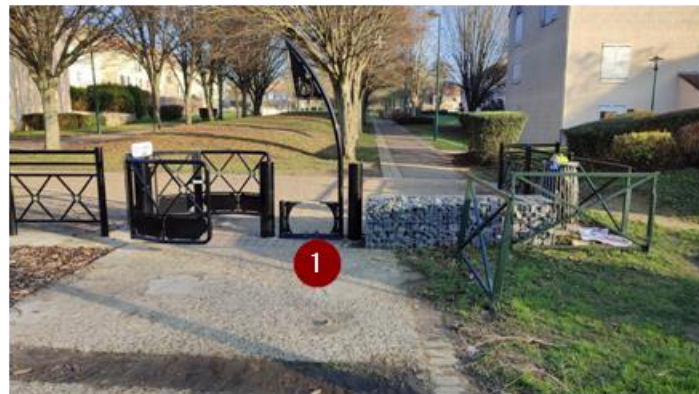
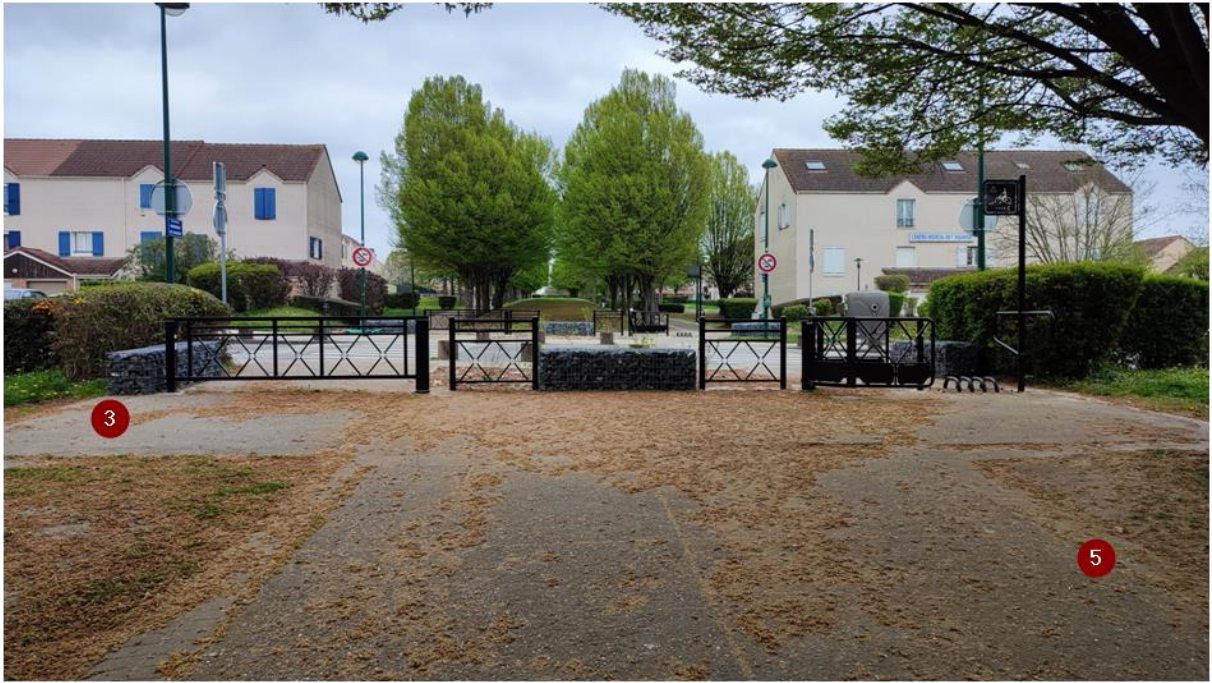
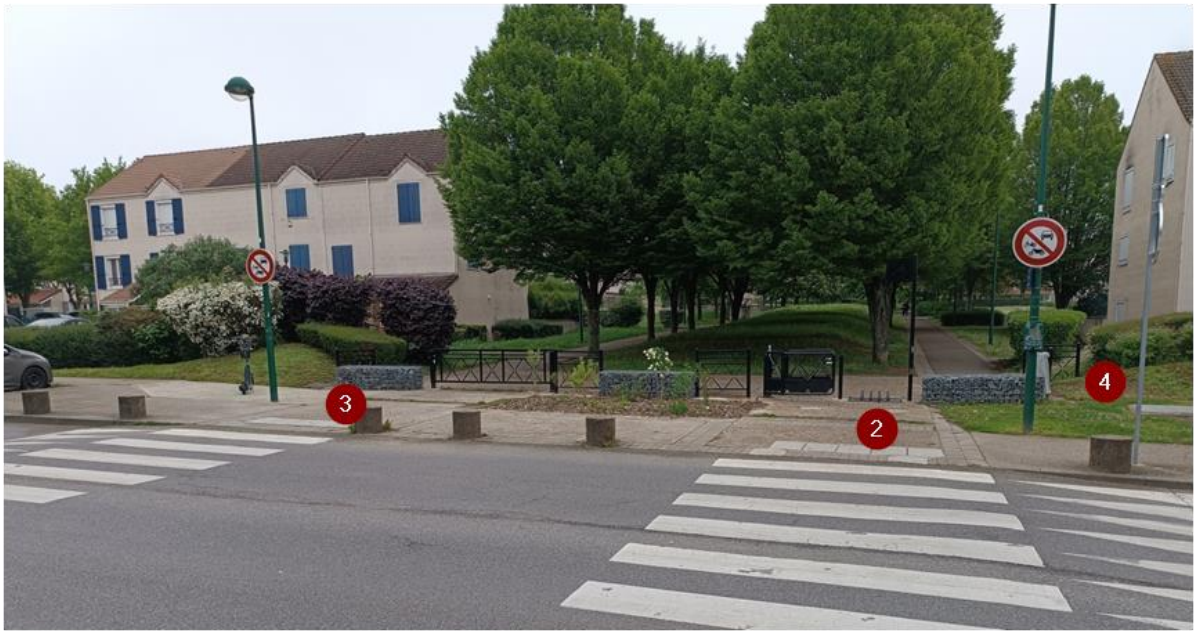
## 2.6 Fin 2022 - 2023

- L'ajout de blocs de pierres et de barrières afin d'empêcher tout passage hormis celui via la barrière pivotante/filtrante
- Le premier modèle de barrière très intrusif (1) a été remplacé par un second modèle à base de barres fixées au sol (2)
- L'axe Nord qui est le principal (passage à 1 voie côté les Clayes sous Bois) est condamné par des blocs de pierres (3)
- L'ajout de barrières supplémentaires côté Est afin de juguler la ligne de désir piétonne (4)
- Le mauvais état du trottoir pour rejoindre la barrière depuis l'Ouest (en bas à droite de la seconde photo) gêne le passage des poussettes et des vélos et les obligent à passer dans l'herbe (5)

Nous préconisons la suppression des barrières et obstacles installés sur ce carrefour afin de rendre les cheminements faciles. Cela inclut les blocs de pierres, les barrières, barrières filtrantes et pivotantes ainsi que les barrières de service.

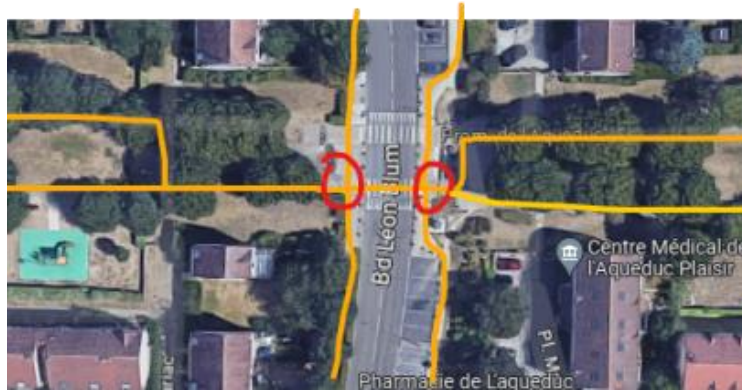
Suite aux derniers aménagements, les flux théoriques des usagers sont les suivants(en jaune) :

On voit clairement que l'axe nord principal a été complètement coupé ce qui crée des points de tension pour le passage au niveau des 2 barrières filtrantes (cercles rouges).

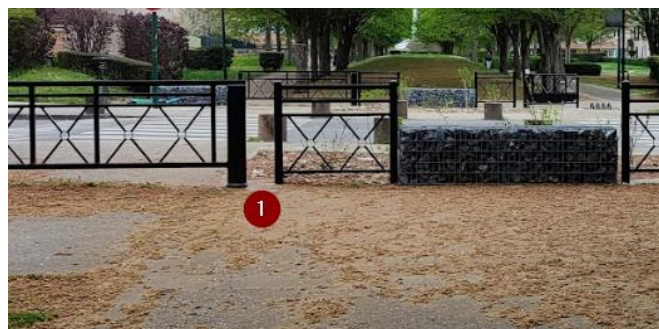
Tout d'abord en ce qui concerne les piétons, nous avons pu constater qu'ils n'empruntent quasiment pas la barrière pivotante, préférant se faufiler dans les 30 à 40 cm entre les barrières du côté Nord (1) ou passer par la barrière filtrante pour les vélos.

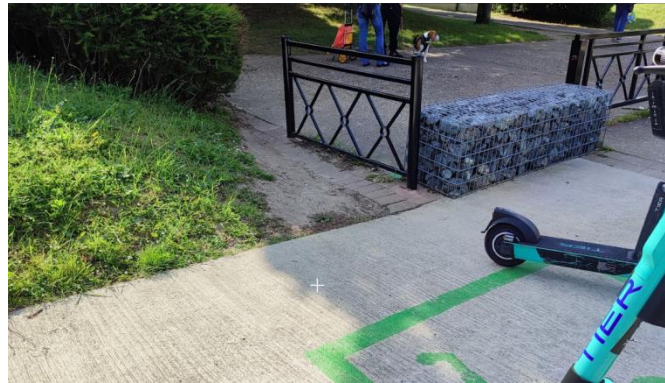
Certains contournent également les barrières au détriment des haies préfigurant de nouvelles lignes de désirs.

Le fonctionnement des barrières ne permet pas un passage dans les 2 sens en simultan e ce qui cr e de l'attente en particulier c ot e Ouest o u l'espace est plus exigu.

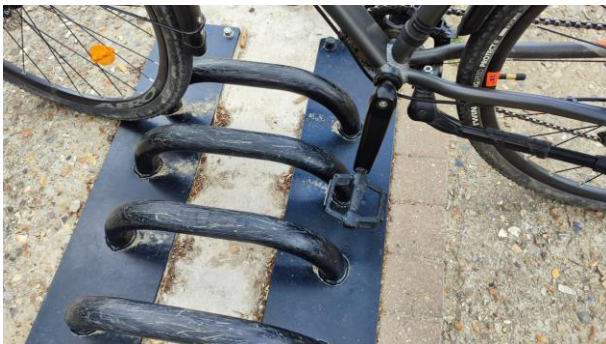
P edales :

Les barri eres imposent aux cyclistes de poser pied  a terre afin de prendre soin de ne pas heurter les barres au sol avec les p edales (elles doivent  etre horizontales) et de faire passer d erailleur et plateau bien au centre afin de ne pas les d eteriorer.

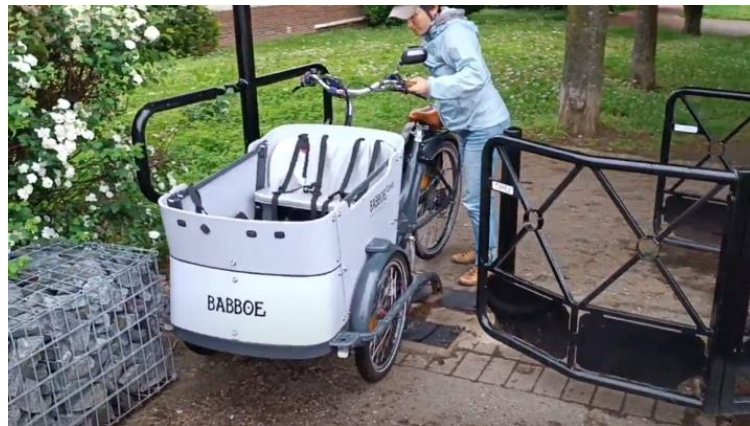
En ce qui concerne les vélos cargos ou adaptés et les carrioles, selon les modèles le passage est plus ou moins possible/contraignant : <https://youtu.be/75HM8KtJXGY>

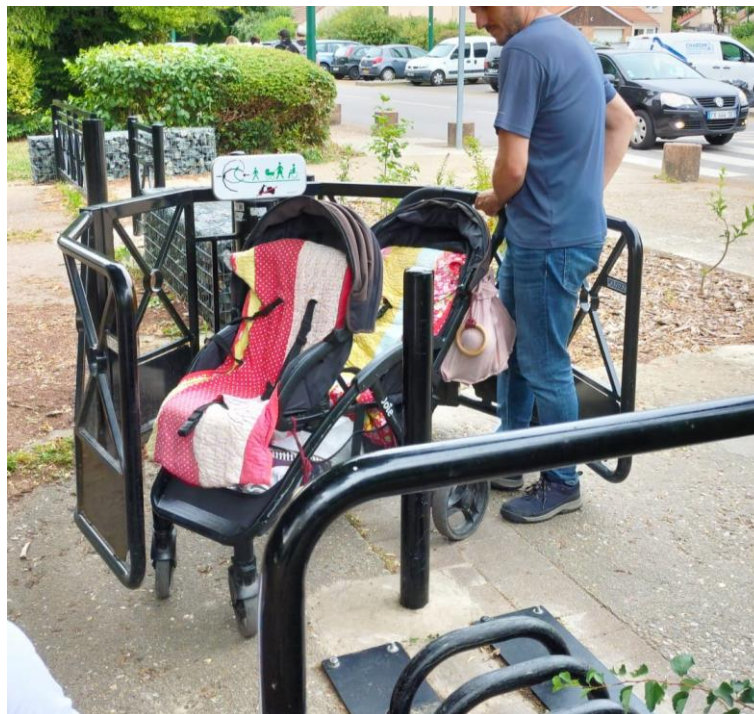
Le passage des poussettes reste très compliqué via la barrière pivotante notamment pour les poussettes doubles ou triples. Le mauvais état du trottoir côté Est ainsi que celui de l'accès à la barrière depuis les jeux pour enfants (cf 2.6 (5)).

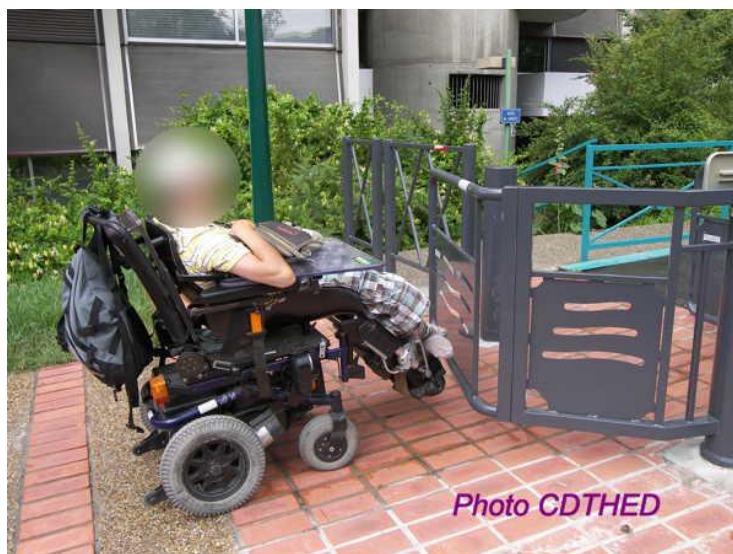
Nous n'avons pas pu tester le passage des fauteuils roulants et donc juger de nous-mêmes le niveau d'obstruction. En revanche, l'association CDTHED qui milite pour le droit des handicapés a fait un dossier très complet (cf 7.3) :

La conclusion de celui-ci est également en défaveur des barrières oscillantes :

*“Présenté abusivement comme « accessible aux handicapés », ce système rotatif, qui a fait l'objet d'un brevet, est le pire de tous.”*
